**Л.Л. КАУФМАН, Б.А. ЛЫСИКОВ**

**СЕЙСМИЧЕСКИЕ РИСКИ  
ВНЕЗАПНЫХ ВЫБРОСОВ ПОРОД**

**Практика управления рисками**

***(обзор зарубежного опыта)***

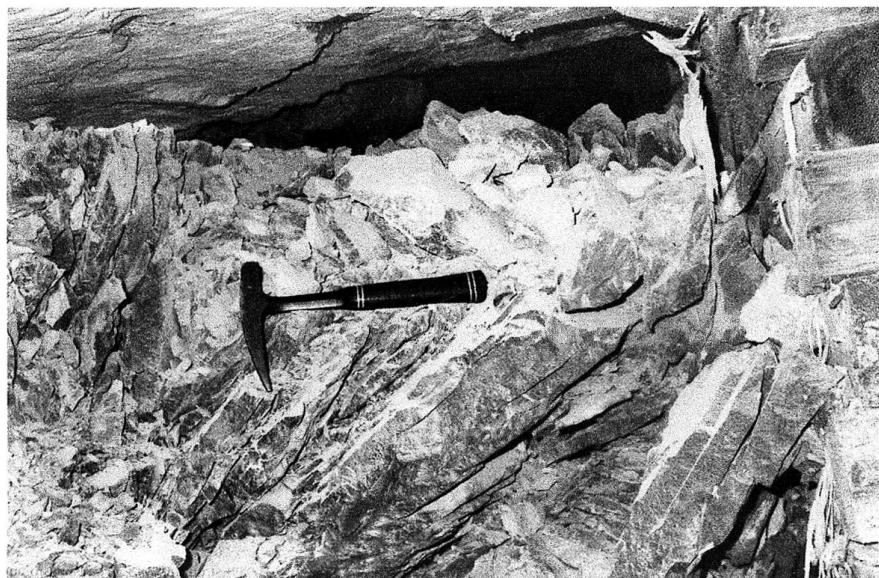
**Рис. 1.33. Породы, отторгнутые от лежащего бока между точками  
F и Q (рис. 1.32)**

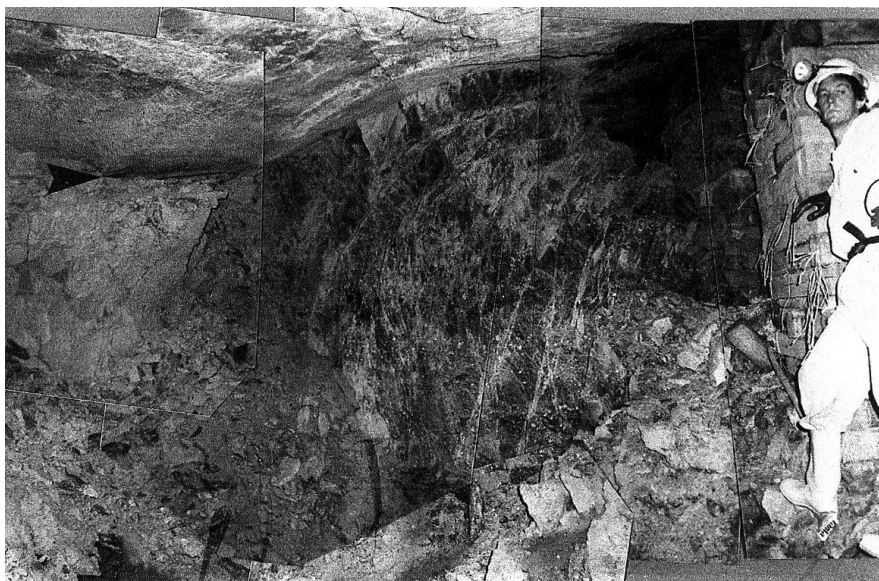
**Рис. 1.34. Забой в точке Н (рис. 1.32), где произошли тяжелые  
повреждения**

Н – зона тяжелых повреждений из-за падения пород, разрушенных на мелкие фрагменты. Крепь, состоящая из костров с размерами 1,1х1,1 м и гидравлических стоек в забое, оказалась неэффективной из-за сложных геологических условий;

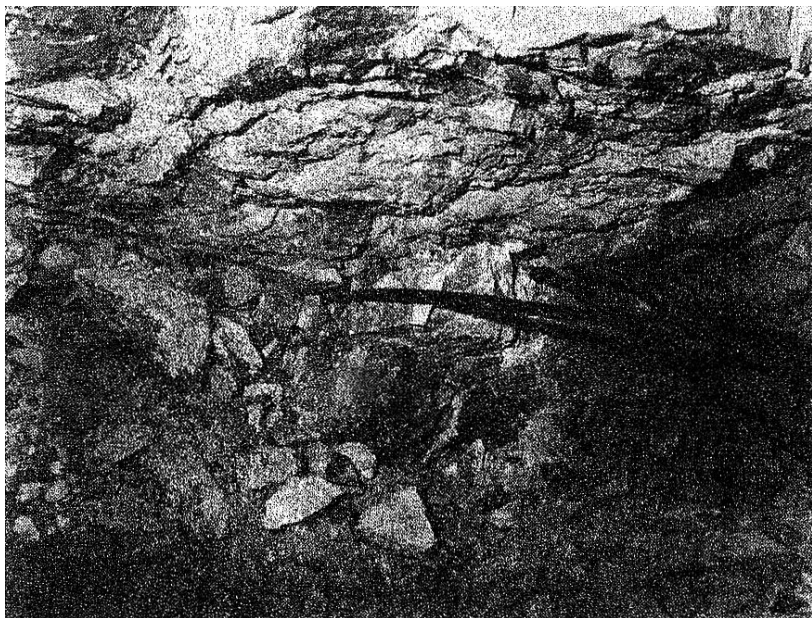
**Рис. 1.37. Вид по падению вдоль забоя уступа, полностью закрытого завалом с оторванным канатом скреперной лебедки**

торая, вопреки ожиданиям, осталась неподвижной, хотя и пересекалась системой трещин, обычной для этой глубины. В выработанном пространстве уступов волнообразная конвергенция варьировалась от 50% исходной вынимаемой высоты забоя до полного смыкания его кровли и почвы. Деревянные костры крепи забоя разрушались, как минимум на 10% их первоначальной высоты, а гидравлические стойки вошли в почву почти на  $2/3$  длины. Хотя почва забоя несколько слабее, чем кварцит кровли, формально она не относится к слабым породам. Несмотря на это, проникновение в нее стоек произошло в пластичной форме, что не свойственно очевидным характеристикам хрупкости пород (рис. 1.37, 1.38).

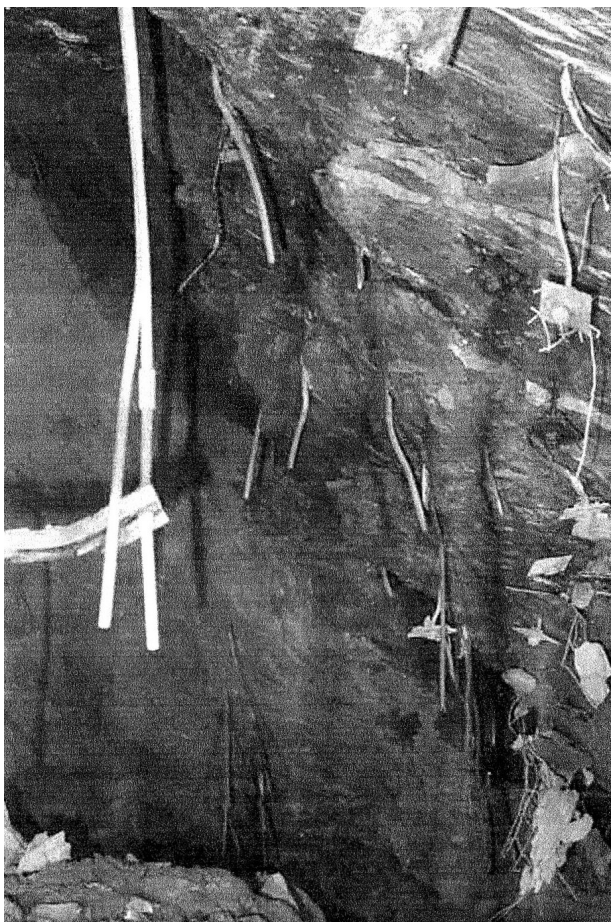
**Рис. 2.79. Повреждения крепи квершлага 327**

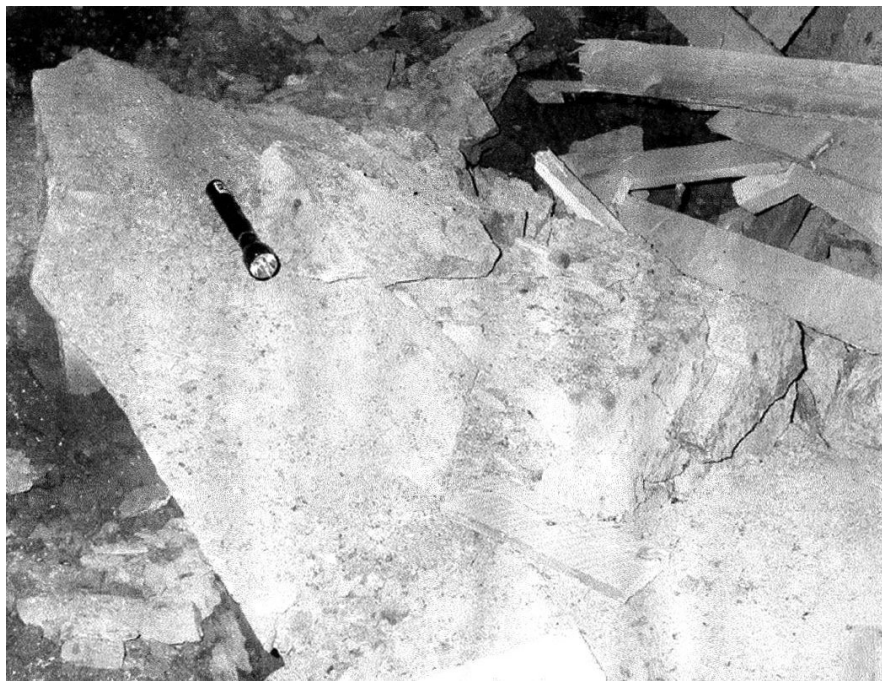
**Рис. 3.12. Породный блок, отторгнутый от стены штрека**

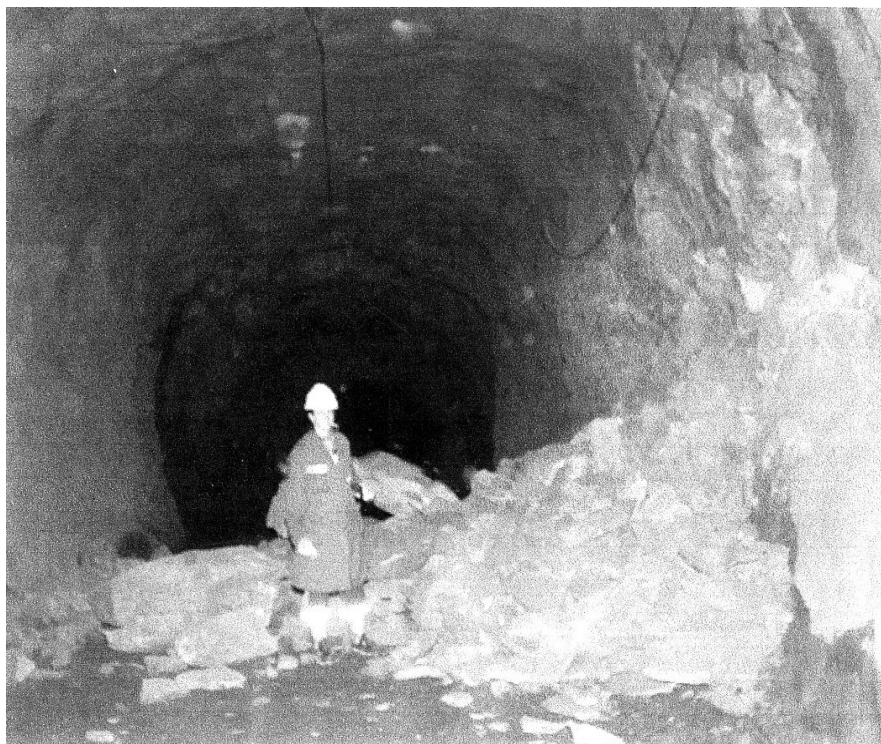
**Рис. 3.17. Повреждения, вызванные напряженным выбросом июля 2003 г.**

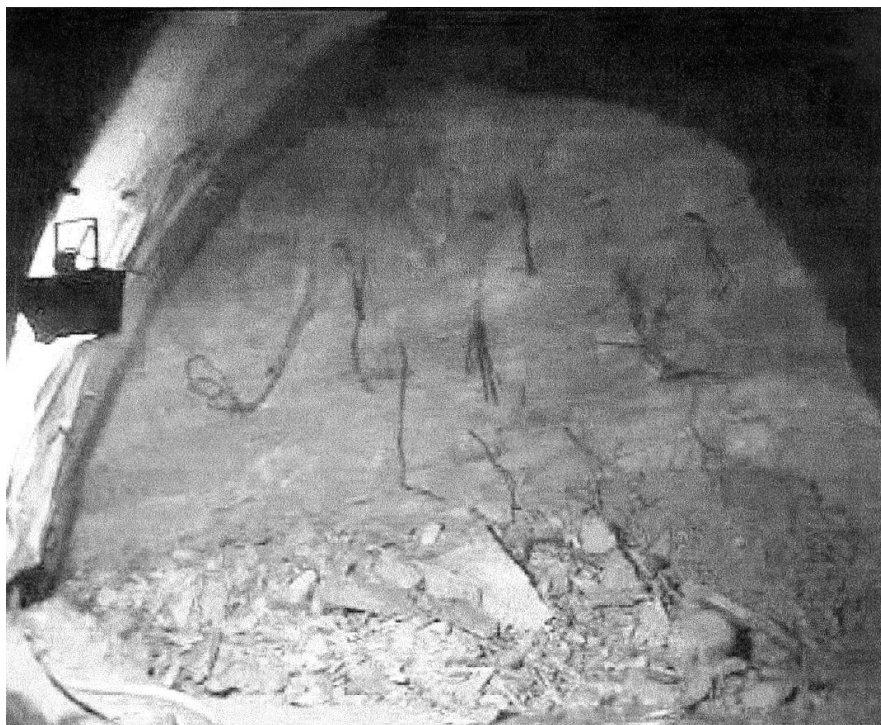
**Рис. 4.17. Результат внезапного выброса в забое туннеля**

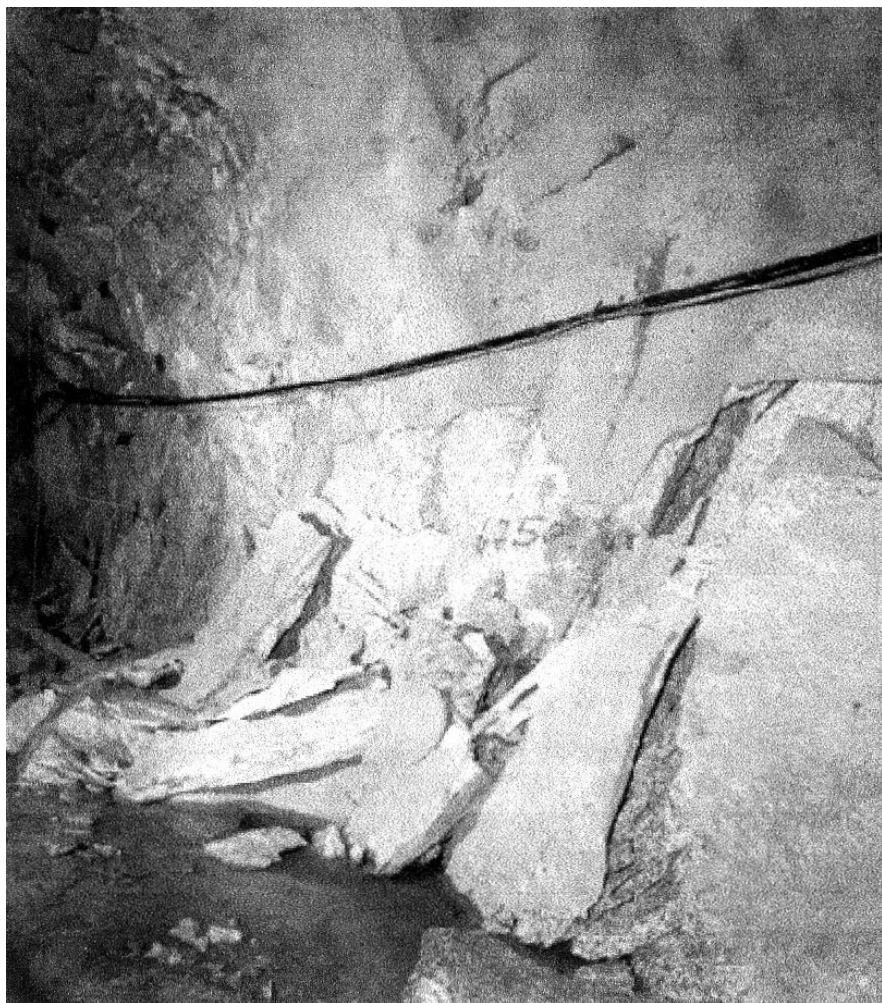
**Рис. 4.18 Повреждение внезапным выбросом стены незакрепленного туннеля**

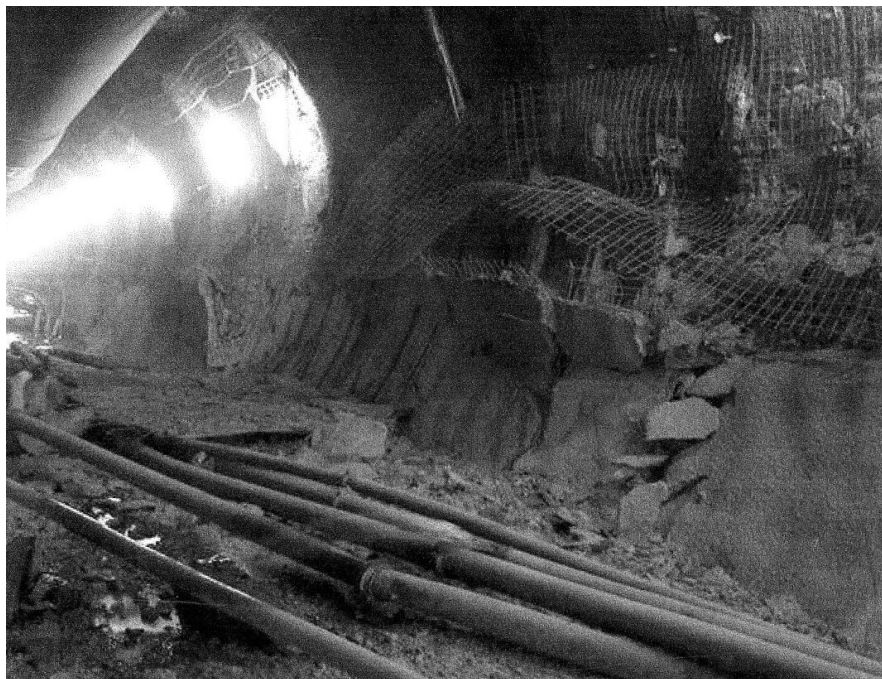
**Рис. 4.19. Повреждение внезапным выбросом стены  
закрепленного туннеля**

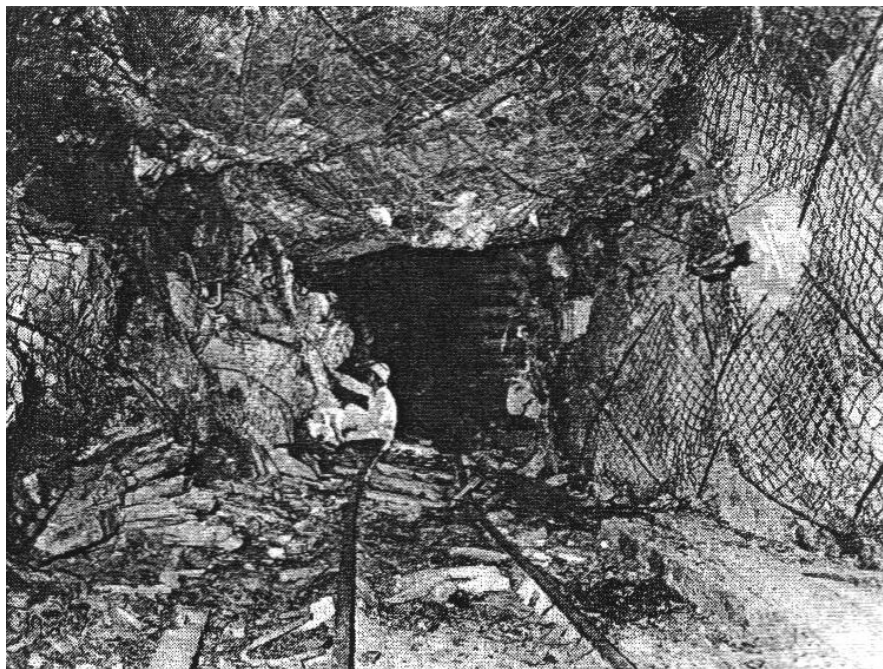
**Рис. 4.25. Повреждения транспортной выработки 25 – №5N шахты Harmony Gold**

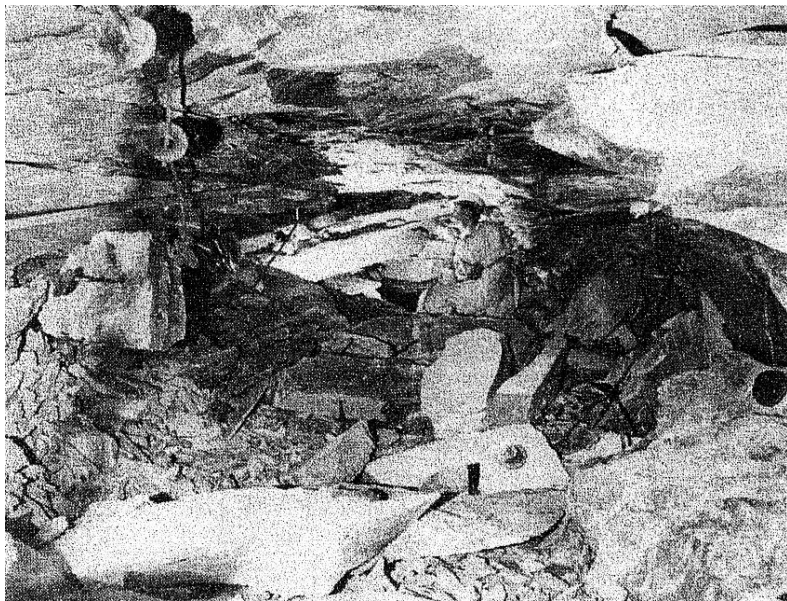
**Рис. 4.28. Повреждения в выработках, примыкающих к уступу 78Е шахты East Rand Proprietary**
